# Petrología de los materiales de construcción del Palacio Real de Madrid

*Petrology of the building materials of the Royal Palace, Madrid*

R. Fort González(\*), F. Mingarro Martín (\*\*) y M.C. López de Azcona(\*)

*Geogaceta*, 20 (1996), 1236-1239

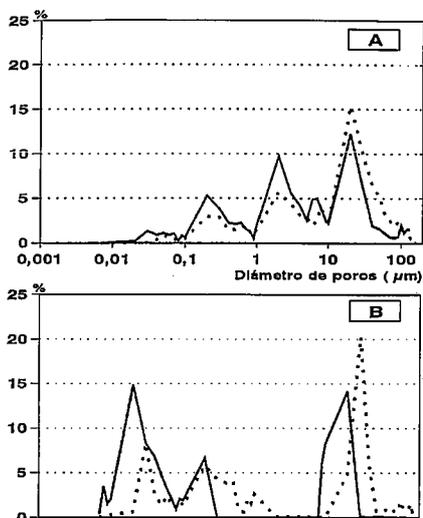
Fig. 1- Distribución de tamaños de poros. A- Monzogranito original B- Monzogranito de sustitución. LINEA CONTINUA: Sin alterar. LINEA PUNTOS: Alterado

de los poros en los intervalos modales indicados (Fig. 1a). El tamaño medio de los poros tiende a aumentar pasando 0,37 µm en las menos alteradas a 0,75 µm, al igual que la mediana de 5 µm a 10,7 µm. En los granitos de sustitución, procedentes de Zarzalejo, sí se produce un desplazamiento de los intervalos modales hacia tamaños de poros de mayor diámetro, siendo sus modas 20-30 µm y 0,02-0,03 µm (Fig. 1b). A pesar de estas modificaciones no se aprecian diferencias significativas entre el tamaño medio de los poros y de la mediana de la distribución de tamaños de poros. En definitiva se observa un proceso de necrosis de los tamaños de poros más pequeños en las muestras más alteradas. (La Iglesia *et al.*, 1994)

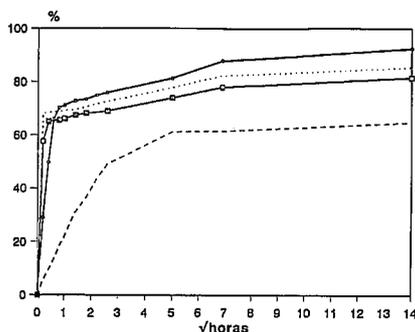
Fig. 2- Grado de absorción en agua con el tiempo. CUADRADO: Monzogranito Original. LINEA DE PUNTOS: Monzogranito original alterado. PUNTOS: Monzogranito de sustitución. RAYAS: Caliza de Colmenar.

La cinemática de absorción de ambos granitos es muy rápida para los primeros tiempos de absorción, siendo los granitos originales los que absorben una mayor cantidad de agua en los primeros minutos, de tal forma que a los 3-10 minutos de contacto absorbe un 65 % de todo el agua que puede contener en su interior, mientras que los granitos de sustitución es para este mismo tiempo un 29 %. Esto implica que la cantidad de agua en los sillares más antiguos es mucho más alto que para los jóvenes lo que facilita su deterioro progresivo. Dicha absorción aumenta según el grado de deterioro (Fig.2), únicamente detectable en los monzogranitos más antiguos, y que presentan un mayor grado de deterioro. Para tiempos de absorción más largos, las rocas de textura gruesa, tienen un grado de saturación mayor, aunque la cantidad de agua contenida es menor como lo indica su coeficiente de absorción.

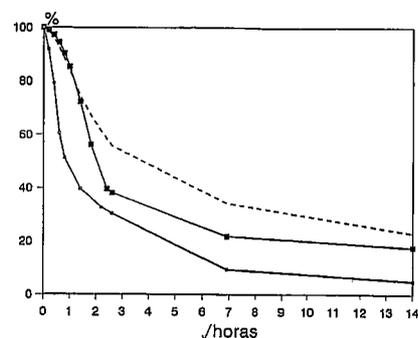
Fig. 3- Cinemática de desorción. CUADRADO: Monzogranito original PUNTOS: Monzogranito de sustitución. LINEA DE RAYAS: Caliza de Colmenar.

lidad para los granitos de sustitución es más baja que las que presentan los granitos originales, por lo que el proceso de evaporación en dichas rocas aumenta más significativamente que en las piedras sustituidas, aunque siempre la evaporación es mayor en estos materiales (Fig. 3).

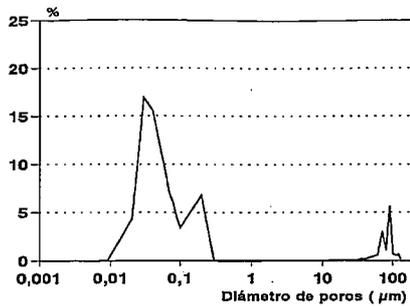
Fig. 4- Distribución de tamaños de poros de la caliza de Colmenar.

Las calizas de Colmenar muestreadas, corresponden a sillares sustituidos en la restauración de 1944-64. No se aprecia en estas calizas modificaciones petrofísica importantes entre la zona externa e interna de los sillares analizados. La densidad real de estas calizas es de  $2685 \pm 15 \text{ Kg/m}^3$  y la densidad aparente es  $2595 \pm 20$ . La porosidad total, por intrusión de mercurio, es de  $3,6 \pm 0,2 \%$ . La distribución del tamaño de los poros presenta una moda importante en el intervalo  $0,03-0,05 \mu\text{m}$ , y otras de menor importancia en  $0,1-0,2 \mu\text{m}$  y  $60-90 \mu\text{m}$  (Fig. 4).
