Estudio petrográfico de la alteración en la arenisca del monasterio de Rueda (Sástago, Zaragoza). Primeros resultados

Petrographic study of alteration in sandstone from Rueda cloister. First results

J. Gisbert Aguilar, C. Marín Chaves, N. Andaluz Morillo y S. Delgado Cabriada

Geogaceta, 24 (1998), 147-150

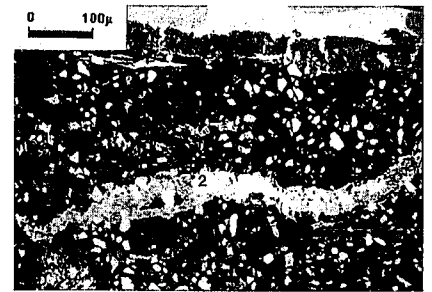
- 1.- En la base de revocos (Fig. 3)
- 2.- En la roca a unos 0.4 mm de profundidad
- 3.- En la roca entre 1 y 1.5 mm de profundidad.

Fig. 3.- Muestra con recubrimiento de mortero de cal y dos tipos de microfisuras paralelas a la superficie: 1.- Microfisuras de origen mecánico, más cercanas a la superficie 2.- Microfisuras de mayor tamaño, entre el mortero y la roca originadas por mala adherencia entre ambos. Perfil mixto a-b

Fig. 3.- Sample with lime mortar in its surface and two kinds of microfissures parallels to the rock surface: 1.- Microfissures of mechanical origin, the nearest to rock surface. 2.- Bigger microfissures beetwen mortar and rock caused by a poor adherence beetwen them. A-B mixed profile.

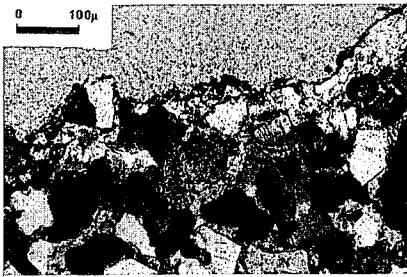
c) Precipitación de sales. Directamente relacionada con los dos procesos anteriores, encontramos sales precipitadas tanto en los poros como en la parte externa de la muestra. Se han realizado análisis químico de extracto acuoso y difracción de rayos X, dando como resultado un claro dominio de yeso, además de nitrato potásico, común en las eflorescencias salinas (Gisbert *et al*, 1995, inéd.). En microscopio óptico, se observa una zona porosa sin teñir, en niveles subsuperficiales, que interpretamos como sales solubles disueltas en el proceso de elaboración de la lámina (Fig. 4)

Fig. 4.- Muestra con sales precipitadas en superficie (perdidas durante el proceso de elaboración de la lámina), y gran porosidad en niveles subsuperficiales. Correspondería a un perfil tipo C.

Fig. 4.- Sample with proecipitated salts on its surface (lost during thin section elaboration, white-blue colored) and high porosity under surface (yellow colored). Kind C profile.

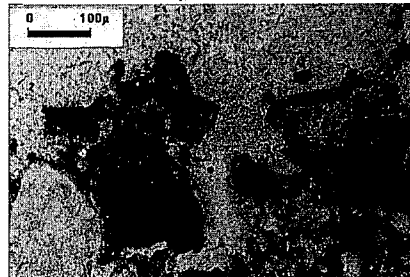
d) Formación de costras negras. Este proceso es quizás uno de los más importantes y agresivos en el caso del deterioro de Rueda. Se han descrito detalladamente estos perfiles a través de un estudio mediante microscopía electrónica de barrido (S.E.M.), en el que se ponían de manifiesto, las distintas capas de la costra (Gisbert *et al*, 1996). Al microscopio óptico se observan en la parte más externa partículas esféricas de diámetro micrométrico opacas o de color marrónáceo Suelen estar rodeadas de restos de sales solubles, afectando en mayor o menor grado a los granos de la roca (Fig. 5).

Fig. 5.- Muestra con partículas esféricas opacas de contaminación, y colonización vegetal (flecha). Perfil tipo C.

Fig. 5.- Sample with opaque round particles, typical of atmospheric pollution and biological colonization (arrow). Kind C profile.

servan restos de colonización vegetal, llegándose a observar como penetran en la roca las hifas de una especie de hongo indeterminada (fig. 5). También se ha realizado estudio mediante S.E.M. y se han comparado los resultados con los obtenidos por Blázquez(1994, inéd.), encontrando bacterias cocales y algas verdes endolíticas, fundamentalmente (Gisbert et al., 1996)

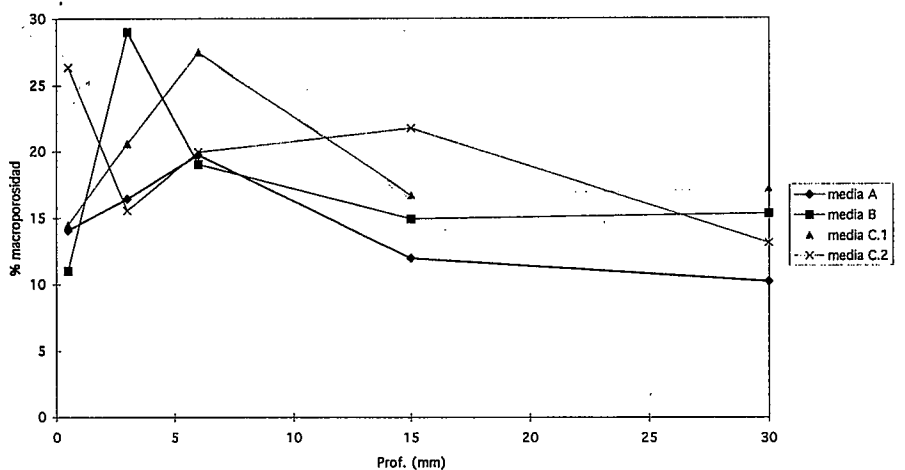
Se ha realizado además un estudio de la evolución de la macroporosidad en el interior de la roca, distinguiéndose cuatro comportamientos distintos, en función del grado de deterioro de la roca (Fig. 6).

Tipo A.- Son los que presentan valores absolutos de macroporosidad más bajos. Tienen un ligero repunte a una profundidad de 6 mm. Son los menos alterados. Suelen corresponder a muestras con revoco, poco alteradas o con reaplicación (1a y 2e). En superficie pueden presentar costras negras y/o orgánicas.

Tipo B. Se caracterizan por un máximo de porosidad muy acusado en torno a una profundidad de 3 mm y una porosidad superficial muy baja. Suelen corresponder a perfiles con un grado de alteración intermedio, normalmente, fisurados (2a).

Tipo C. Se han distinguido dos subtipos ya que presentaban diferente pauta de comportamiento, a pesar de haberse descrito sobre muestra con porosidad de canal con o sin costra negra (2b y c), esto es, los de mayor grado de alteración

1. Presentan una evolución similar a los de tipo A pero con valores más altos. Sigue existiendo un máximo en 6 mm, con una disminución de macroporosidad a profundidades inmediatamente mayores (hasta los 15 mm).

2. En este caso el comportamiento es completamente diferente al del resto de tipos, con un máximo de porosidad en los niveles más superficiales de la roca (por encima de los 3 mm, que es donde se dan los valores más bajos).

Fig. 6.- Gráfica mostrando la evolución de la macroporosidad en los distintos perfiles.
