Los deslizamientos de la zona de Fitora-Toleo (Monte Naranco, Oviedo)

Landslides in Fitoria-Toleo (Naranco Hill, Oviedo)

F. Ruiz Arias (*), M. Torres Alonso (**) y M. Gutiérrez Claverol (**)

*Geogaceta, 20 (6) (1996), 1349-1351
ISSN:0213683X*

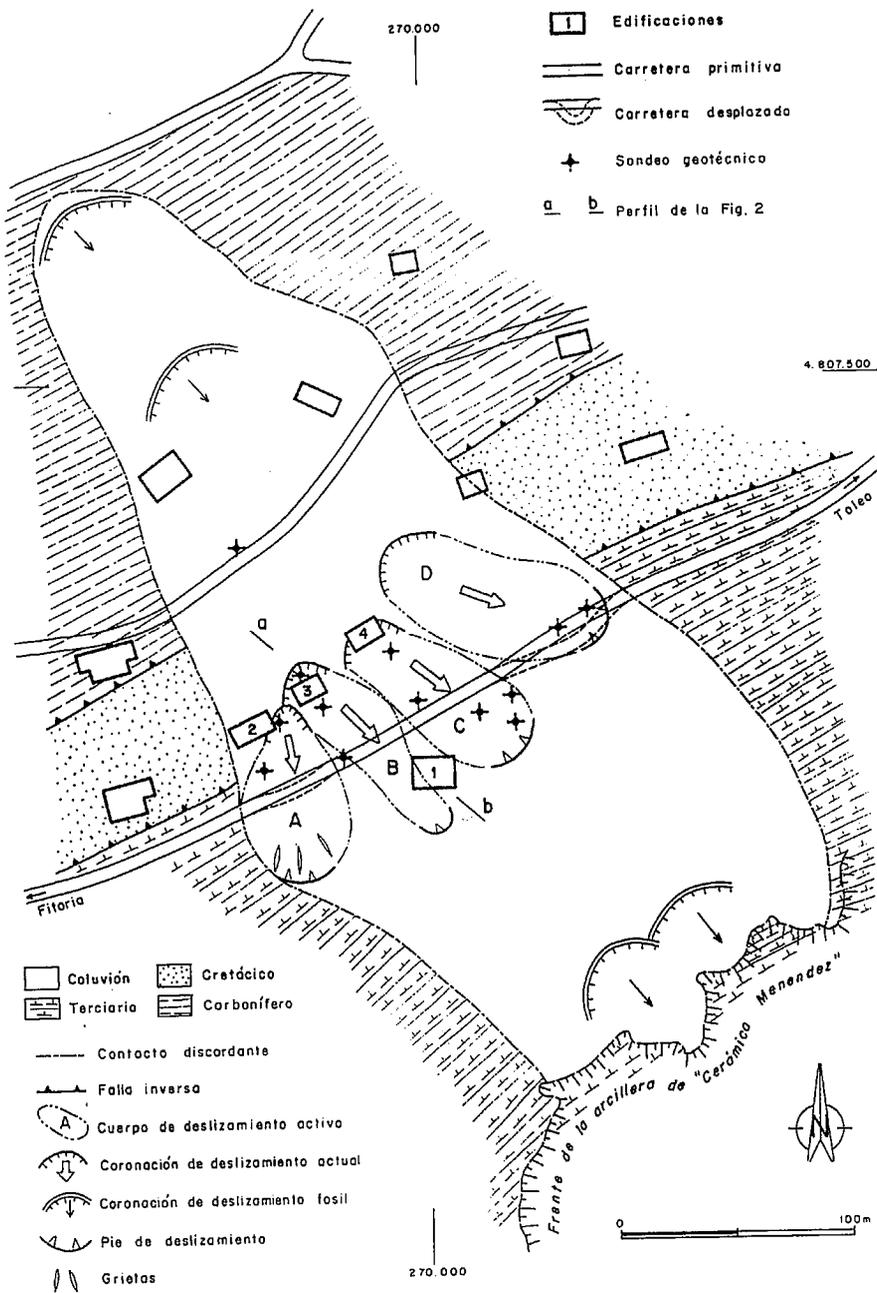
Fig. 1.- Esquema geológico del área deslizada, con indicación de las construcciones involucradas.

Fig. 1.- Geological map of the landslide area indicating the affected buildings.

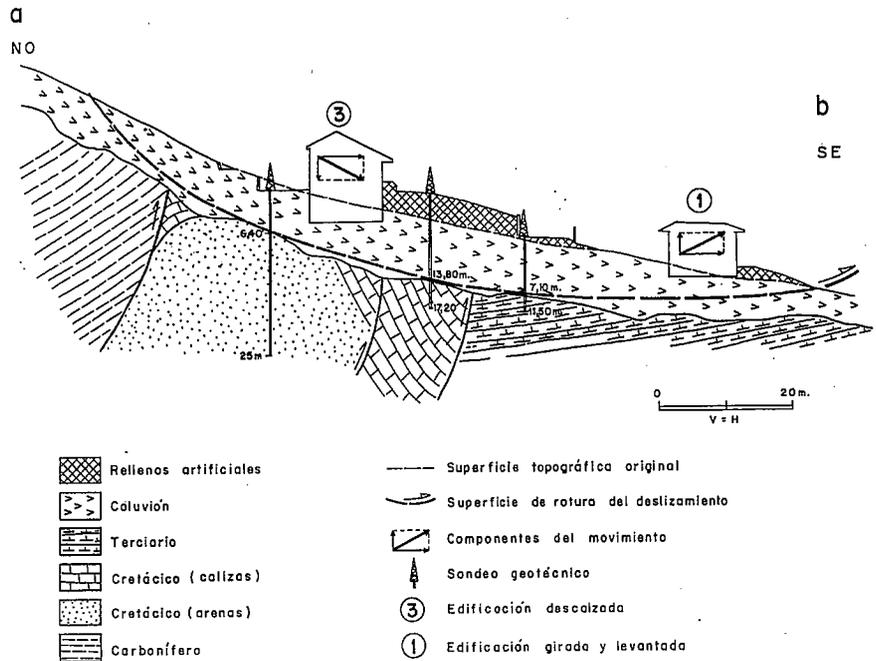
La construcción de la última vivienda (4) produce importantes modificaciones en el paraje. El muro posterior modifica el drenaje en coronación desviando las aguas de escorrentía hacia los dominios limítrofes (B y D). En el dominio del deslizamiento B (ver corte de la Fig. 2) se acentúan los asentamientos del edificio n° 3 (Foto 4), especialmente en el período del otoño de 1994, con intensa pluviosidad, produciendo la rotura del muro de contención. También acusa las consecuencias del movimiento el edificio n° 1 (recuérdese que está sobre una losa) que gira en sentido levógiro por los empujes en su margen occidental (ocasionando una gran grieta de tracción en el lateral O y arrugamientos -efecto bulldozer- en el borde NE), al tiempo que eleva ligeramente (5-6 cm) su esquina SO al coincidir con el pie de la superficie del deslizamiento B -véanse componentes del movimiento en la Fig. 2-.

Fig. 2.- Corte geológico del deslizamiento rotacional B (ver situación en Fig. 1).

Fig. 2.- Geological cross-section of the rotational landslide B (refer to Fig. 1).

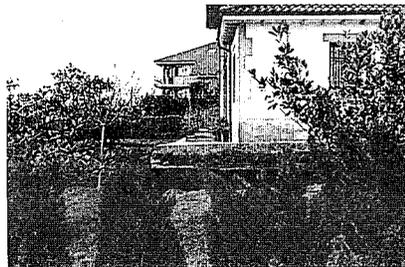
Al año siguiente (1990-1991) se levanta la segunda edificación (n° 2) mediante una cimentación a base de zapaña corrida perimetral y aisladas en el interior; asimismo, se regulariza la pendiente natural con un importante relleno artificial (del orden de 1.500 t) delimitado por un muro de contención. Como efecto de las labores de excavación y de sobrecarga de la ladera se produce un primer deslizamiento (denominado A en la Fig. 1) que tiene su cabecera en las inmediaciones de la susodicha vivienda —afectándola parcialmente— (Foto 1), manifestándose su pie por debajo de la carretera con presen-

Foto 1.- Hundimiento en la coronación del deslizamiento A, afectando a la vivienda 2.

Photo 1.- Collapse in headboard of the landslide A, affecting housing 2.

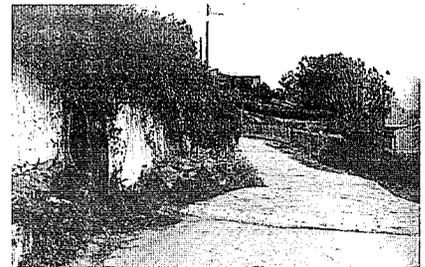
cia de grietas radiales (Varnes, 1978). El movimiento del terreno provoca la rotura del muro de contención (Foto 2) así como el desplazamiento y el asentamiento (del orden de 2 m) de la plataforma de la carretera (Foto 3).

Foto 2.- Rotura y desplazamiento del muro de contención del relleno del edificio 2.

Photo 2.- Breaking and displacement in retaining wall of the building 2

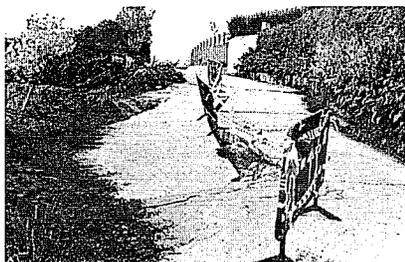
Foto 3.- Rotura, hundimiento y desplazamiento de la carretera en la zona del deslizamiento A.

Photo 3.- Breaking, sinking and displacement of the road in landslide A zone.

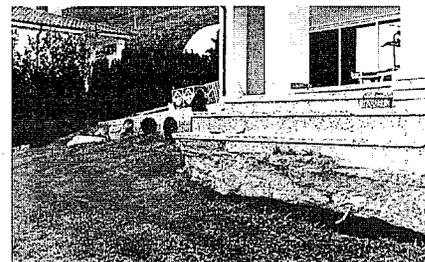
Foto 4.- Asentamiento y descalce en la vivienda 3, provocados por el deslizamiento B (Febrero de 1996).

Photo 4.- Settling and subsidence in housing 3, caused by landslide B (1996 February).
