Análisis de los tipos de inestabilidades del macizo rocoso de La Virgen de la Peña (Huelva, España)

Analysis of the instabilities types in the Rock Massif of Virgen de la Peña (Huelva, Spain)

F.M. Alonso Chaves, E. García-Navarro, M.A. Camacho y E.M^a. Mantero

Geogaceta, 44 (2008), 43-46
ISSN: 0213683X

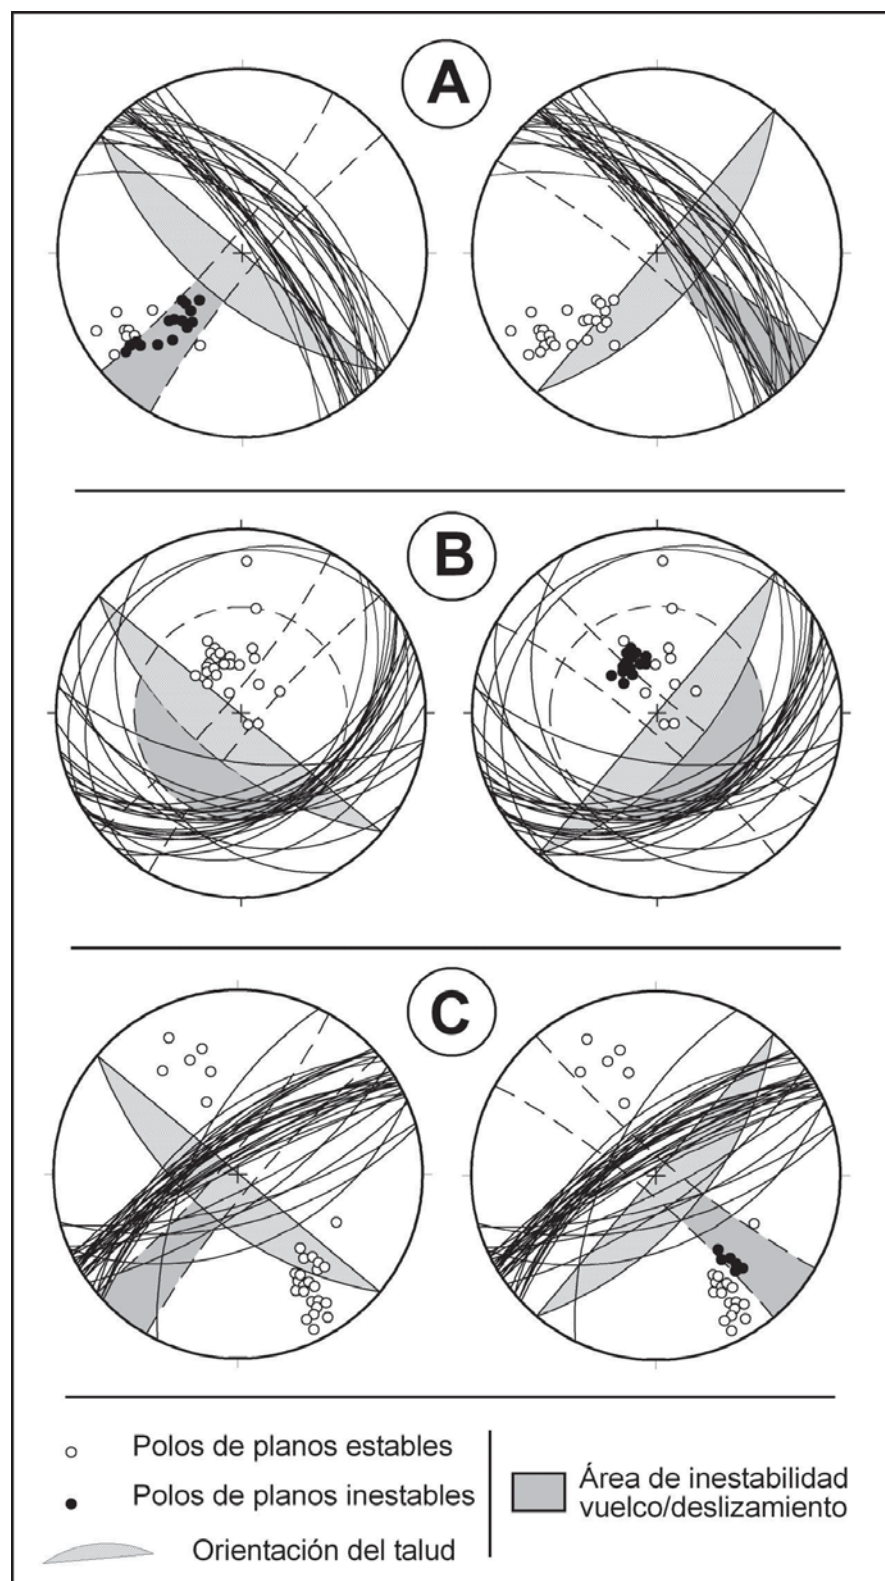
El tramo NO-SE del talud se encuentra afectado por inestabilidad de tipo vuelco de bloques (Hoek y Bray, 1991), favorecida por la orientación de la estratificación (So), subparalela a la orientación del talud, y buzamientos hacia el interior del mismo (Fig. 2). Las diaclasas, subperpendiculares a la So, y algunas fallas poco buzantes, al intersectar con la estratificación delimitan los bloques susceptibles de vuelco. Para el talud con orientación NE-SO se observa que la es-

tratación no produce ningún tipo de inestabilidad (Fig. 2). Sin embargo, algunas fallas (aquellas que tienen un buzamiento algo mayor) podrían presentar

inestabilidades por rotura plana por sus bajos buzamientos. En cuanto a las diaclasas se aprecia en principio una inestabilidad por vuelco (Fig. 2), si bien di-

Fig. 2.- Proyecciones equiareales (hemisferio inferior) de las familias de discontinuidades presentes en el macizo rocoso. A) Análisis cinemático de la estratificación. B) Análisis cinemático de las fallas. C) Análisis cinemático de las diaclasas.

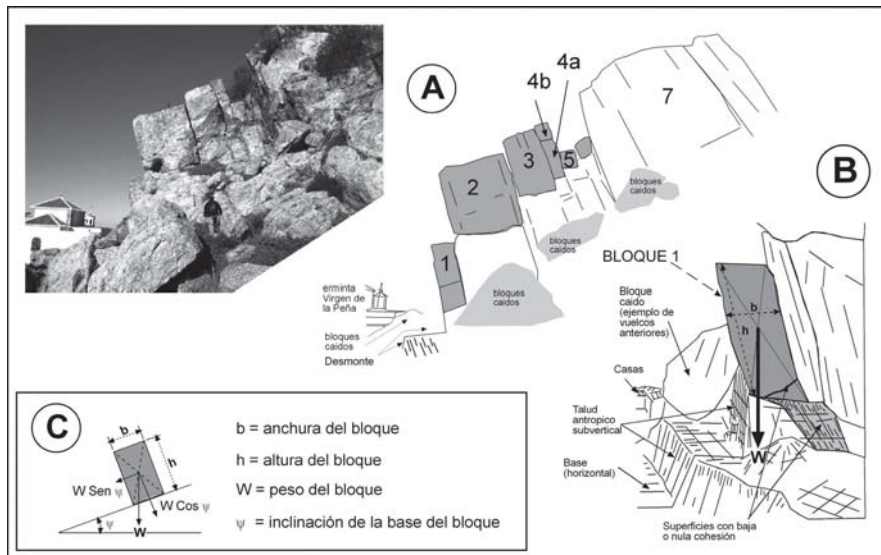
En el primer caso de rotura por vuelco de bloques (talud NO-SE), los bloques formados descansan sobre segmentos de superficies de falla, a lo largo de los cuales la cohesión es mínima, dando lugar a una geometría escalonada como la de la figura 3. La estabilidad de los bloques de roca va a estar condicionada por las dimensiones e inclinación del plano de apoyo. Un estudio detallado de la estabilidad de los bloques individuales se presenta en la figura 4. La estabilidad de cada bloque está condicionada por sus dimensiones (b/h) y la inclinación de la base sobre la que se apoya, además de la fricción a lo largo de dicho plano (Hoek y Bray, 1991). En la figura 4, se han representado estos parámetros, observándose que el bloque 1 es el que presenta mayores problemas de inestabilidad. El resto de bloques son estables del 2 al 7. El bloque 2 soporta parte del peso inducido por los bloques 3 y siguientes, pero es un bloque bastante estable debido a que su altura respecto a la anchura es prácticamente similar. Los bloques 3 y 4a son los que presentarían también ciertos problemas de inestabilidad. Estos bloques no caerían hacia el talud NO-SE porque están estabilizados por el bloque 2, pero serían bastante inestables para el talud NE-SO. La inclinación de la base de los bloques es menor que el ángulo de rozamiento interno (entre 30°-40°) de los bloques de cuarcita, cumpliéndose las condiciones de estabilidad que se deducen de la figura 4, donde $\gamma < \phi$.

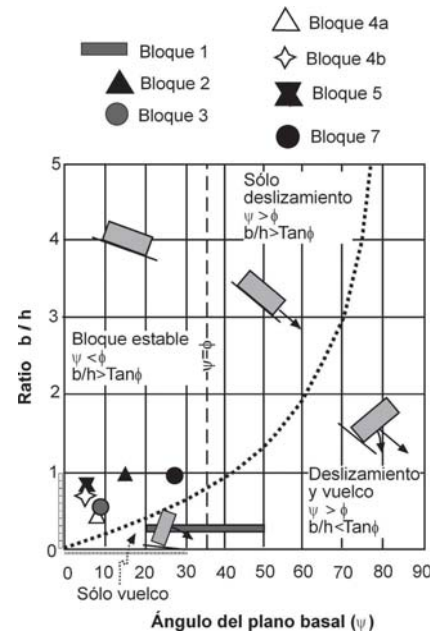
El bloque 1 está representado dentro de los campos de inestabilidad por «vuelco» y «deslizamiento-vuelco». La inclinación de la base sobre la que descansa es de bajo ángulo. Sin embargo, en la parte inferior del bloque se observan algunas fracturas con una inclinación variable (desde 20° a 50°) enraizadas en el propio plano de falla. Este hecho incrementa notablemente el riesgo de «vuelco» y/o «deslizamiento-vuelco», dado que además el centro de gravedad se sitúa muy cerca del extremo de la base del bloque (Fig. 3). El vector W, que representa el peso del bloque situado en el centro de gravedad está en el límite de la base «b» del bloque por lo que está en las condiciones límite de vuelco. La más mínima variación de las condiciones actuales (excavaciones en el pie del talud, filtraciones de agua, temblor sísmico...) produciría la inestabilidad del bloque

Fig. 4.- Condiciones de deslizamiento y vuelco de un bloque aislado sobre una superficie inclinada según Hoek y Bray (1991). Los bloques 2, 3, 4, 5 y 7 son estables. El bloque 1 estaría sometido a vuelco/deslizamiento según el rango de inclinación (ψ) de la fractura basal.

y el vuelco del mismo. Hacia el NO en este mismo talud hay bloques caídos que evidencian situaciones de inestabilidad similares a las que atribuimos al bloque 1.
