Clasificación de los rasgos de alteración presentes en los materiales de construcción de las Galerías de Punta Begoña (Getxo, Bizkaia)

Classification of alteration features in construction materials from Punta Begoña Galleries (Getxo, Bizkaia)

Geogaceta, 61 (2017), 135-138
ISSN (versión impresa): 0213-683X
ISSN (Internet): 2173-6545

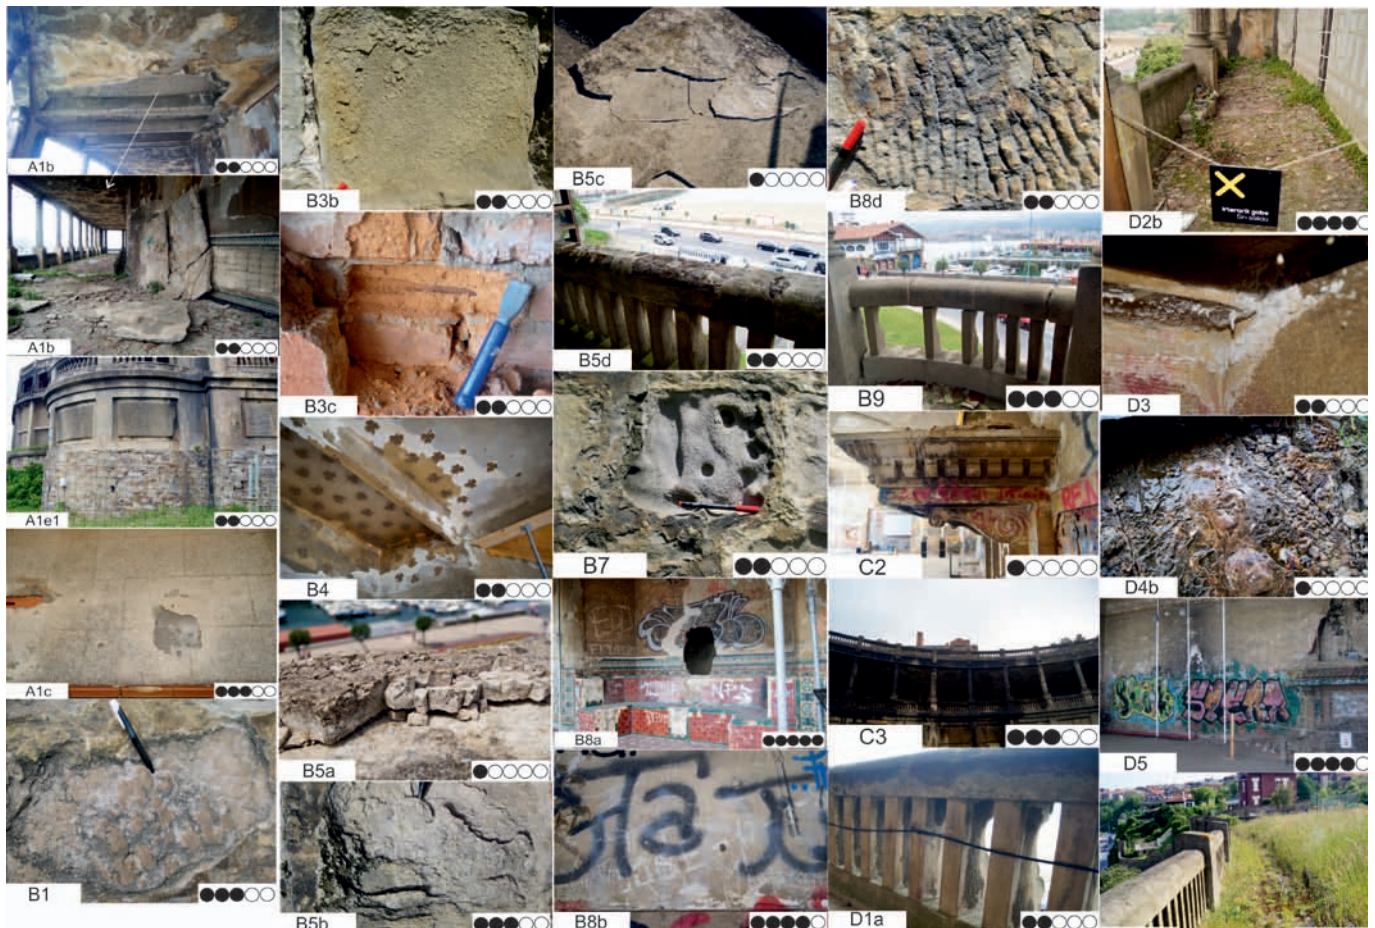
Fig. 3.- Alteraciones principales reconocidas en el edificio con su denominación en la clasificación y su grado de afección.

Fig. 3.- Main alterations in the building showing their typology in the classification.

La definición de un tipo determinado de alteración se realiza mediante una clave de letras y números alternados que permite contextualizar cada término en un tipo de alteración concreta de una forma clara y efectiva. La figura 3 muestra una serie de ejemplos, ilustrados mediante imágenes, de las principales alteraciones reconocidas en las Galerías de Punta Be-

goña. Cada una de ellas se ha clasificado siguiendo los criterios de la figura 2.
