# Identificación de taumasita asociada a la restauración de la Iglesia de San Andrés de Calatayud (Zaragoza). Condiciones de formación y de preparación de las muestras

*Thaumasite identification at the restoration materials of the San Andrés church of Calatayud (Zaragoza, Spain). Mineral formation conditions and sampling preparation*

Pedro Luis López Julián<sup>1</sup>, Daniel Orte Ruiz<sup>1</sup>, Juan Ramis Gual<sup>2</sup>, José Ángel Pérez Benedicto<sup>1</sup> y Óscar Pueyo Anchuela<sup>3</sup>

*Geogaceta*, 66 (2019), 127-130  
ISSN (versión impresa): 0213683X  
ISSN (Internet): 2173-6545

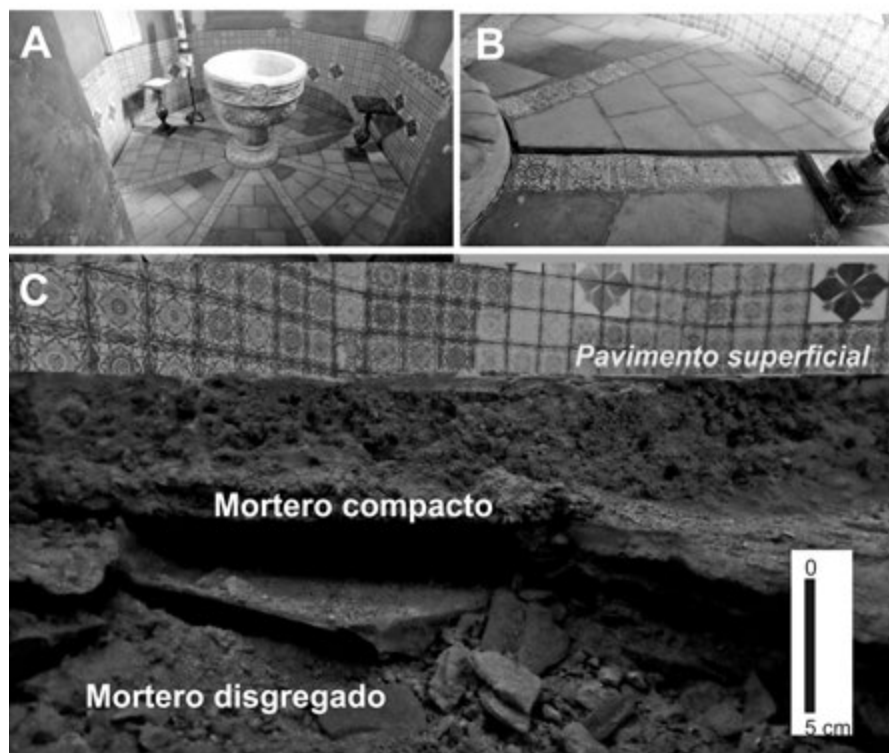
**Fig. 1.- A) Aspecto general de la Capilla Bautismal tras su restauración. B) Detalle de la zona de solera afectada por expansión desde el subsuelo. C) Perfil de la zona excavada para tomar las muestras analizadas en el presente trabajo. Ver figura en color en la web.**

En este trabajo se presentan y discuten los resultados obtenidos tras el análisis de muestras de morteros utilizadas en la rehabilitación de la Iglesia Parroquial de San Andrés (Calatayud; Zaragoza), templo mudéjar construido entre los siglos XIV y XVI, y en el que se realizaron varias intervenciones de restauración, la más reciente, la llevada a cabo en su Capilla Bautismal en 2014 (López Julián *et al.*, 2018). Dos años después de dicha intervención, la solera de la capilla mostraba evidentes deformaciones convexas (Figs. 1A y B), que han producido un abombamiento del pavimento con un

desplazamiento vertical de hasta 5 cm. La necesidad de conocer el origen de este deterioro constructivo asociado a la propia restauración motivó el presente trabajo. El conocimiento del uso en la restauración de cemento resistente a los sulfatos dirigió el estudio hacia la hipótesis más probable de que dichos deterioros pudieran deberse a la formación de taumasita.

Para el muestreo del sustrato de la capilla se procedió al levantamiento del pavimento superficial de barro cocido, bajo el cual apareció una capa de mortero compacto y con estructura laminada, de unos 8 cm de espesor, apoyada a su vez sobre una capa de mortero disgregado y muy húmedo. Bajo este nivel, a partir de una profundidad de unos 16 cm, apareció un nivel compuesto por fragmentos de yeso de gran calibre (conocidos en construcción tradicional como “yesones”) y mortero de cal, que constituían la cimentación del edificio (Fig. 1C).

Los resultados obtenidos han permitido confirmar la hipótesis de partida sobre la presencia de taumasita en las muestras analizadas. Esto supone que, probablemente, la deformación convexa que afectaba a la solera de la capilla bautismal esté asociada a la cristalización de esta sal sulfatada expansiva. La utilización de cementos resistentes a los sulfatos permitía excluir la formación de etringita como sal causante del deterioro.

El estudio detallado de los materiales constructivos empleados en la restauración de la capilla bautismal de la Iglesia de San Andrés (Calatayud) ha permitido identificar la presencia de taumasita en los morteros de cemento Portland empleados en dicha actuación. Este mineral es el responsable de las deformaciones convexas aparecidas en la solera después de dicha restauración, a pesar de haberse empleado cemento resistente a los sulfatos.

Los resultados aquí obtenidos destacan la importancia de una adecuada caracterización geológica del sustrato sobre el que se va a actuar en los proyectos de restauración, para poder prever procesos como el aquí detectado. Los trabajos futuros se dirigen hacia la valoración experi-

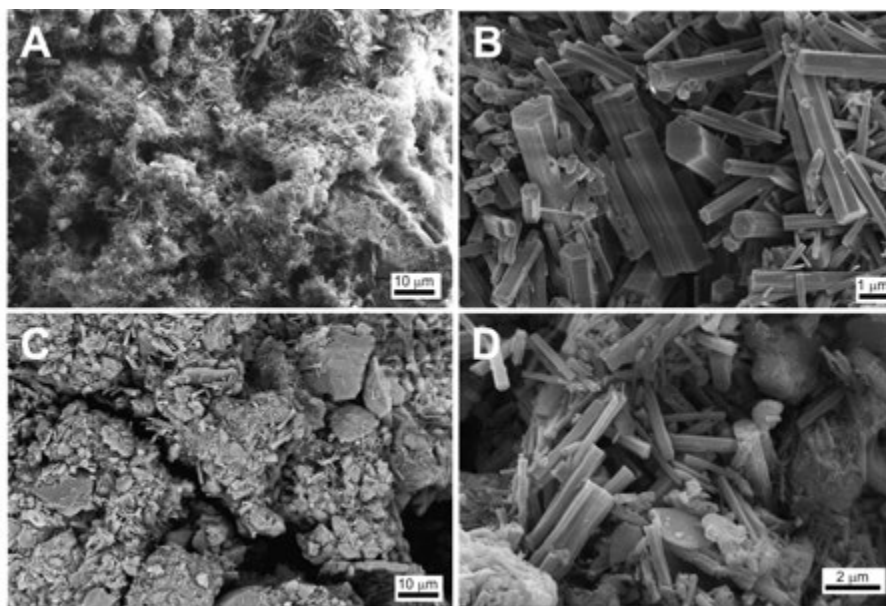
La observación mediante microscopio electrónico permitió identificar visualmente la taumasita en las muestras donde su proporción mineralógica era más abundante. Así, la figura 2 presenta varias imágenes tomadas durante la sesión de análisis sobre las muestras M-1 y M-2. En todas ellas se observan unos cristales prismáticos de base hexagonal, con longitudes de hasta 12 mi-

**Fig. 2.-** Fotografías realizadas mediante microscopio electrónico de barrido (SEM). A) Aspecto general de la muestra M-2. B) Detalle a mayor aumento de la muestra M-2, donde se observa la morfología de los cristales prismáticos de base hexagonal de taumasita. C) Aspecto general de la muestra M-3. D) Detalle a mayor aumento de la muestra M-3, en una zona con abundantes cristales de taumasita.

cras y dimensiones transversales que raramente superan 1 micra. Aunque este hábito cristalino puede corresponder tanto a taumasita como a etringita, el análisis elemental cualitativo muestra una composición con Ca, Si, S, C y O (sin Al), compatible con la fórmula estequiométrica de la primera.
