EL DESLIZAMIENTO DE BINIARROI (MALLORCA) DE 1721

R.M. Mateos 1 y J. Giménez 2

Mateos, R.M. y Giménez, J. (2007): El deslizamiento de Biniarroi (Mallorca) de 1721. Revista de la Sociedad Geológica de España, 20 (1-2): 3-16.

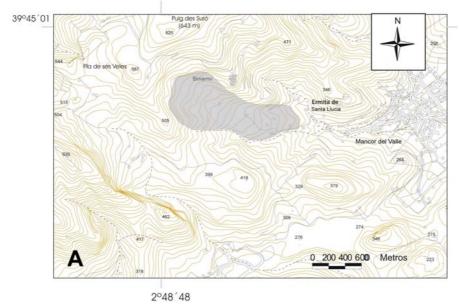
Figura 2.- Mapa topográfico del Valle de Biniarroi, donde se dibuja la superficie afectada por el deslizamiento (A) y fotografía de la zona realizada desde la Ermita de Santa Lucía, donde se identifica el lóbulo del deslizamiento (B).

la isla de Mallorca. Se ubica al pie del Puig des Suró (643 m), en un saliente rocoso situado en el borde oriental del valle de Biniarroi y a una altitud de 450 m (Fig. 2 A y B). Los historiadores consideran un origen árabe de este predio (Fiol Mateu, 2002), posiblemente de beni-ar-raj (los hijos del pastor). Ya en el año 1253 hay referencias documentadas de la Alquería musulmana de «Beniroy», así como del molino de harina de la finca conocida como s'Abrisat y que, veremos posteriormente, fue totalmente destruido por el deslizamiento de 1721 (Archivo del Reino de Mallorca).

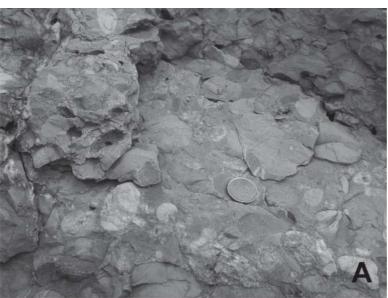
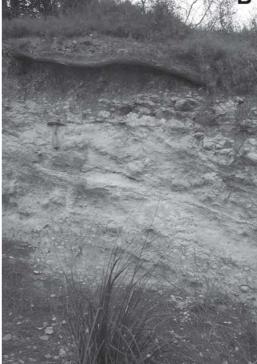
Figura 5.- A) Conglomerados del Oligoceno que orlean el valle de Biniarroi. **B**) Afloramiento de margas blanquecinas al pié del valle de Biniarroi. Podría corresponder a sedimentos lacustres del Oligoceno, estratigráficamente situados bajo los conglomerados anteriormente citados. No se ha encontrado ningún tipo de fauna que lo confirme.

Al pié del deslizamiento se ha identificado un pequeño afloramiento margoso que podría corresponder a estos materiales lacustres oligocenos (Fig. 5B), aunque no se ha podido identificar ningún tipo de fauna que lo confirme. Quizás estos materiales blandos afloraban en el valle original y su alteración

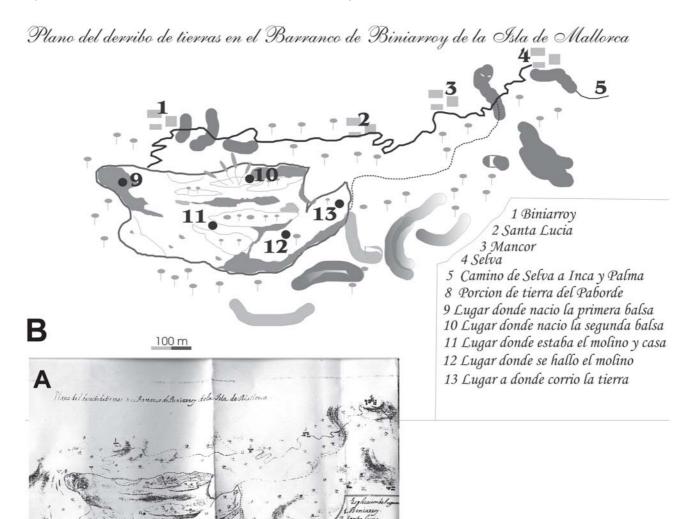
Figura 10.- Mapa original del deslizamiento de Biniarroi, elaborado por el Ingeniero D. Pedro Montellano en 1721, dias después del evento (**A**) y reconstrucción elaborada por los autores de este trabajo (**B**).

También, y gracias al historiador mallorquín D. Andreu Muntaner, hemos podido disponer de lo que consideramos el primer documento técnico (al menos en las islas Baleares) sobre un deslizamiento, que fue manuscrito por el Ingeniero D. Pedro de Montellano, y que relata, con el apoyo de un plano de la zona, y de la manera más descriptiva posible, lo acontecido durante el movimiento de tierras en Biniarroi en la primavera de 1721. A continuación se reproduce fielmente este documento y se redibuja (debido a su mal estado) el plano original (Fig. 10 A y B) que, sobre el deslizamiento, elaboró el Ingeniero Montellano días después del movimiento.

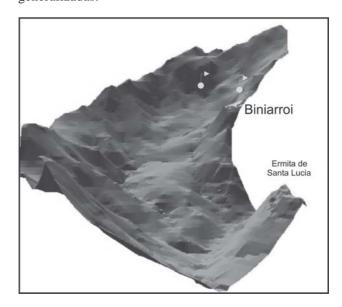
Figura 11.- Modelo digital del terreno del valle de Biniarroi. Se observa una zona superior cóncava, que corresponde al escarpe de cabecera del deslizamiento y donde aparecen las surgencias de agua y una zona inferior, con relieves positivos donde destacan las formas abombadas y lobuladas.

La cartografía 3D del Govern Balear del año 1995 ha permitido elaborar el Modelo de Elevación Digital del Terreno de la zona de estudio con una definición de 5 x 5 m por píxel (Fig. 11). Se observa con gran claridad el área deslizada, con una zona superior cóncava, donde se observa el escarpe de cabecera y una zona inferior

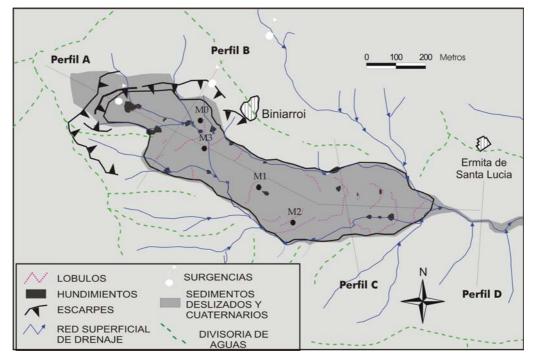
Figura 12.- Mapa geomorfológico del valle de Biniarroi, donde se representan los elementos más relevantes del deslizamiento, la red superficial de drenaje y se delimita la masa de terreno movilizada tras los diferentes eventos. Se ubican los puntos de toma de muestras (M_x) , para el posterior análisis geotécnico de los materiales, así como los perfiles elaborados longitudinales y transversales al deslizamiento.

Para llevar a cabo una identificación y caracterización de estos materiales se han tomado 4 muestras localizadas en diversos puntos del deslizamiento (ver ubicación en la figura 12). En la tabla II, se resumen los resultados obtenidos de los ensayos de identificación y clasificación de estos suelos, que se han realizado en el Laboratorio de Mecánica de Suelos del Departamento de Geodinámica de la Universidad Complutense de Madrid.

El resultado de este análisis geomorfológico es la cartografía que se muestra en la figura 12, donde se representan las formas de erosión (escarpes principalmente) y de deposición (lóbulos), la red superficial de drenaje, las surgencias y áreas encharcadas, así como las zonas con hundimientos.

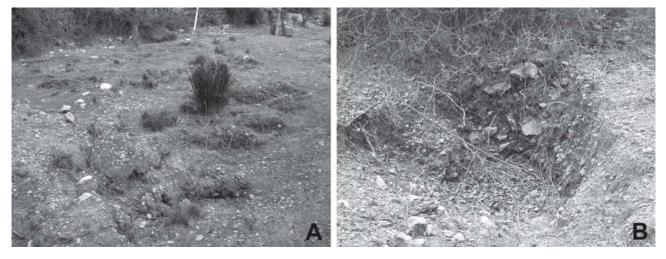
Figura 13.- Zonas con hundimientos al pie del escarpe de cabecera del deslizamiento (A) y sumidero de agua (B). Se observa la presencia de vegetación freatófila (juncos).

En la zona de cabecera destacan sucesivos escarpes escalonados, en conjunto con forma de media luna, con áreas hundidas al pie (Fig. 13A) y permanentemente encharcadas, donde se observan grandes grietas paralelas a los escarpes de coronación y sumideros de agua (Fig. 13B). Ladera abajo se observa una gran forma elongada, con numerosos lóbulos, lo que da lugar a una topografía muy irregular, y que, en conjunto, determinan un volumen positivo sobre la topografía original del terreno (Fig. 15).

Respecto a las observaciones realizadas sobre la vegetación destacan las zonas de cañizal en las áreas encharcadas y hundidas cercanas a la cabecera del deslizamiento (Fig. 13 A y B), y el predominio, en toda el área deslizada, de un olivar disperso y relativamente joven (menos de 50 años), que puede observarse en la figura 15.

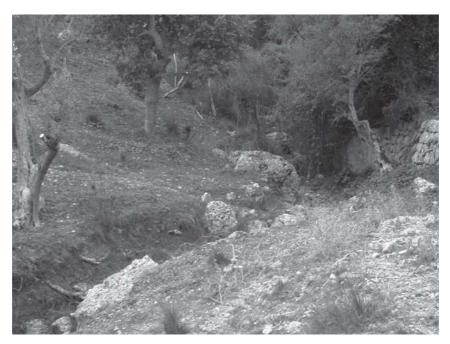
Figura 14.- Torrente del margen derecho del deslizamiento, instaurado después del evento de 1721. Obsérvese la escasa incisión del mismo, lo que denota la juventud de su trazado.

La red superficial de drenaje actual se ha adaptado a la morfología lobulada del deslizamiento. Así el torrente principal capta las aguas de los manantiales que surgen en el escarpe de cabecera y se dirige hacia la zona permanentemente encharcada y hundida situada al pie del mismo, para después circular por el margen derecho del valle siguiendo el límite de la masa deslizada. La incisión de este torrente es aún poco patente, lo que denota la juventud de su trazado (Fig. 14).

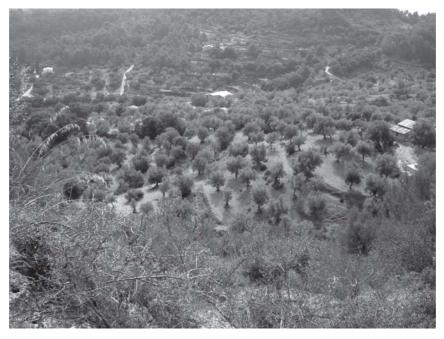
Figura 15.- Lóbulo final del deslizamiento, donde predomina el cultivo de un olivar joven.

En la actualidad, se han construido algunas viviendas residenciales en los lóbulos del pie del deslizamiento y zonas limítrofes (Figs. 2 y 15), demostrando la ya consabida ausencia del conocimiento de los riesgos geológicos en los planes urbanísticos.

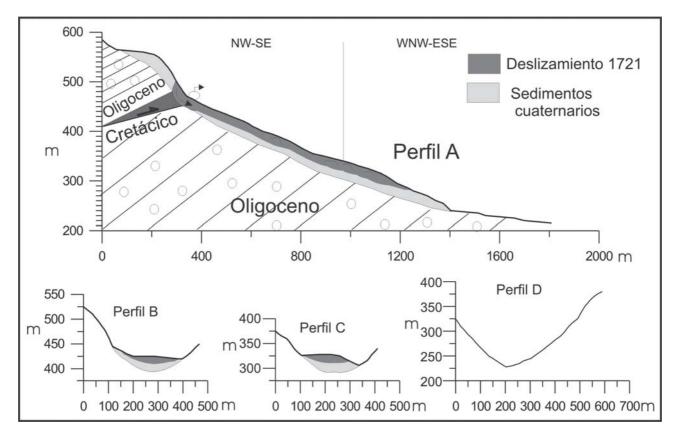
Figura 16.- Perfiles longitudinales y transversales al deslizamiento (véase ubicación en la figura 12). En el perfil longitudinal se observa el movimiento de tipo rotacional en cabecera que pudo originar el deslizamiento, y que coincide en el espacio con el contacto mecánico que eleva las margas cretácicas. Ladera abajo se reconoce el flujo posterior que movilizó la gran masa de sedimentos finos, generando formas abombadas y lobuladas al pie de la misma. Los perfiles transversales muestran el espesor de sedimentos movilizados en diferentes secciones de la ladera, encontrándose materiales recientes (Cuaternarios) intactos en el sector más oriental del valle.

En la figura 16 se ha representado un corte longitudinal y varios transversales al deslizamiento (cuya ubicación puede verse en el mapa de la figura 12), que nos permiten explicar los factores que condicionaron la ocurrencia del movimiento, así como el tipo y mecanismo de rotura que tuvo lugar. A nuestro criterio, a falta de datos de sondeos, el deslizamiento complejo de 1721 afectó a un espesor medio de sedimentos finos de 25 m, ya que hacia el ESE del deslizamiento afloran estos materiales intactos. El escarpe de cabecera se genera justo

donde, en profundidad, aparece el contacto mecánico que eleva los materiales cretácicos. Este hecho pone de manifiesto el importante papel que jugó el agua subterránea en el proceso de rotura. Así, el flujo subterráneo procedente de los materiales oligocenos situados al NO de Biniarroi, anómalamente elevado por las abundantes lluvias acaecidas días antes, se encuentra con la barrera impermeable que constituyen los materiales cretácicos y el agua comienza a salir por la superficie del terreno, formando copiosas surgencias que contribuyen a una rápida saturación de los sedimentos finos. El material de cabecera se hunde e inclina contra la ladera (deslizamiento rotacional), generando depresiones donde se acumula el agua, que aparecen y desaparecen a lo largo de la tarde del 24 de marzo. El pié de la ladera evoluciona como un flujo de barro, debido a la saturación de los materiales, al empuje de la cabecera y al aumento de las presiones intersticiales, que reducen enormemente la resistencia al corte del material. La colada se desplaza así grandes distancias de forma discontinua, a través de una o varias superficies de cizalla, lo que podría ser considerado como un deslizamiento planar.
