# Los deslizamientos de la cuenca baja del Río Darro (Granada, España)

*Landslides in the lower part of the Darro's River Basin (Granada, Spain)*

Tatiana Ferreira Borda, Rosa María Mateos y Francisco Javier Roldán

Geogaceta, 57 (2015), 103-106.  
ISSN (versión impresa): 0213-683X  
ISSN (Internet): 2173-6545

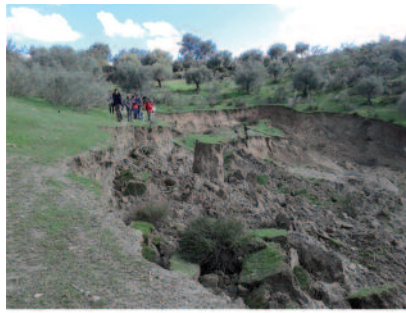
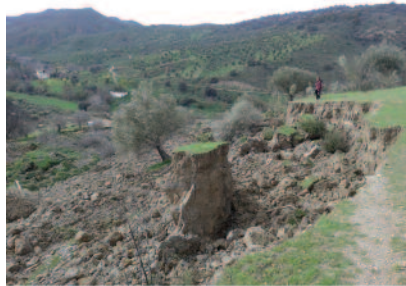
**Fig. 3.- Deslizamiento de Jesús del Valle. En la fotografía superior se observa la cabecera, y en la inferior el flanco oriental del movimiento, ambos activos.**

*Fig. 3.- Jesus del Valle landslide. The head of the landslide can be seen in the upper photo and the eastern flank in the lower one. The movement is still active.*

Posteriormente, el deslizamiento ha ido ensanchándose progresivamente hacia el flanco oriental y retrocediendo hacia la cabecera, incrementando considerablemente la superficie afectada (Fig. 3). En la actualidad, la extensión del deslizamiento se cal-

cula en unos 50,000 m<sup>2</sup> y el volumen movilizado en 500,000 m<sup>3</sup>. Según información de sondeos, la superficie de rotura se localiza a una profundidad media de 9 m. El deslizamiento de Jesús del Valle se puede clasificar como un movimiento complejo (Cruden y Varnes, 1996): deslizamiento planar que da paso a un flujo caótico de tierras y barro en la base. El movimiento plantea
