Análisis de los tipos de inestabilidades del macizo rocoso de La Virgen de la Peña (Huelva, España)

Analysis of the instabilities types in the Rock Massif of Virgen de la Peña (Huelva, Spain)

F.M. Alonso Chaves, E. García-Navarro, M.A. Camacho y E.M^a. Mantero

Geogaceta, 44 (2008), 43-46
ISSN: 0213683X

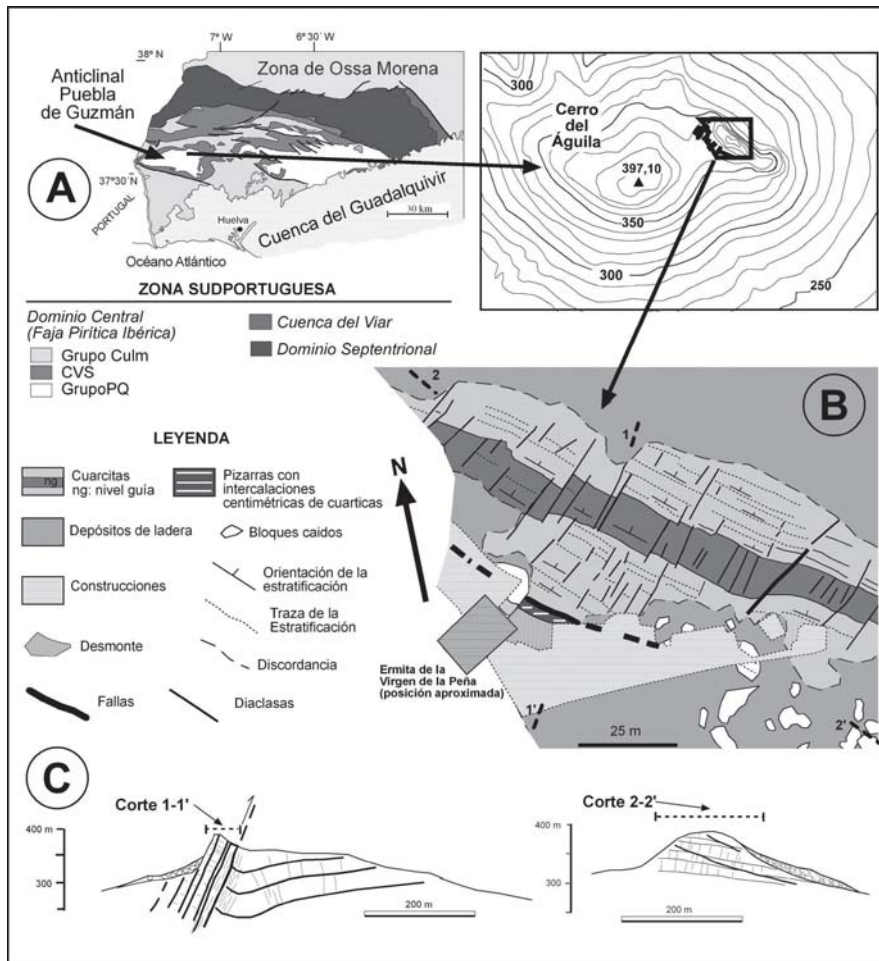
cuarcíticos. En su base afloran niveles de pizarras muy alteradas, correspondientes al desarrollo de una banda de rocas de falla, cuyo comportamiento mecánico puede asimilarse al de un suelo. Unas y otras rocas están parcialmente cubiertas por depósitos recientes de ladera, en las que abundan bloques de grandes dimensiones (métricas) envueltos en una matriz detrítica de grano medio-fino (Fig. 1).

Fig. 1.- Situación geológica del área estudiada. A) Esquema tectónico del anticlinal de Puebla de Guzmán. B) Mapa Geológico detallado. C) Cortes geológicos (ver situación en B)

Fig. 1.- Geologic situation of the studied area. A) Tectonic map of Puebla de Guzmán Anticline. B) Detailed geologic map. C) Cross sections (for location see Fig. 1.B).
