Clasificación de los rasgos de alteración presentes en los materiales de construcción de las Galerías de Punta Begoña (Getxo, Bizkaia)

Classification of alteration features in construction materials from Punta Begoña Galleries (Getxo, Bizkaia)

Geogaceta, 61 (2017), 135-138
ISSN (versión impresa): 0213-683X
ISSN (Internet): 2173-6545

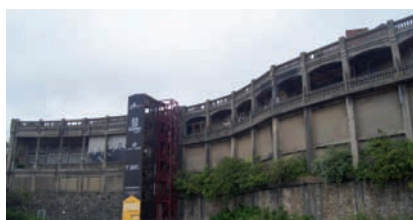
Fig. 1.- Fachada noroeste de las Galerías de Punta Begoña en su estado actual.

Fig. 1.- Present view of the NW façade of the Punta Begoña Galleries.
