Problemática de las calizas del Cretácico Superior en las cimentaciones de Oviedo

Problematic of Upper Cretaceous limestones in the foundations of Oviedo city

M. Gutiérrez Claverol ⁽¹⁾, L. Pando ⁽¹⁾ y B. González ⁽²⁾

Geogaceta, 36 (2004), 99-102
ISSN:0213683X

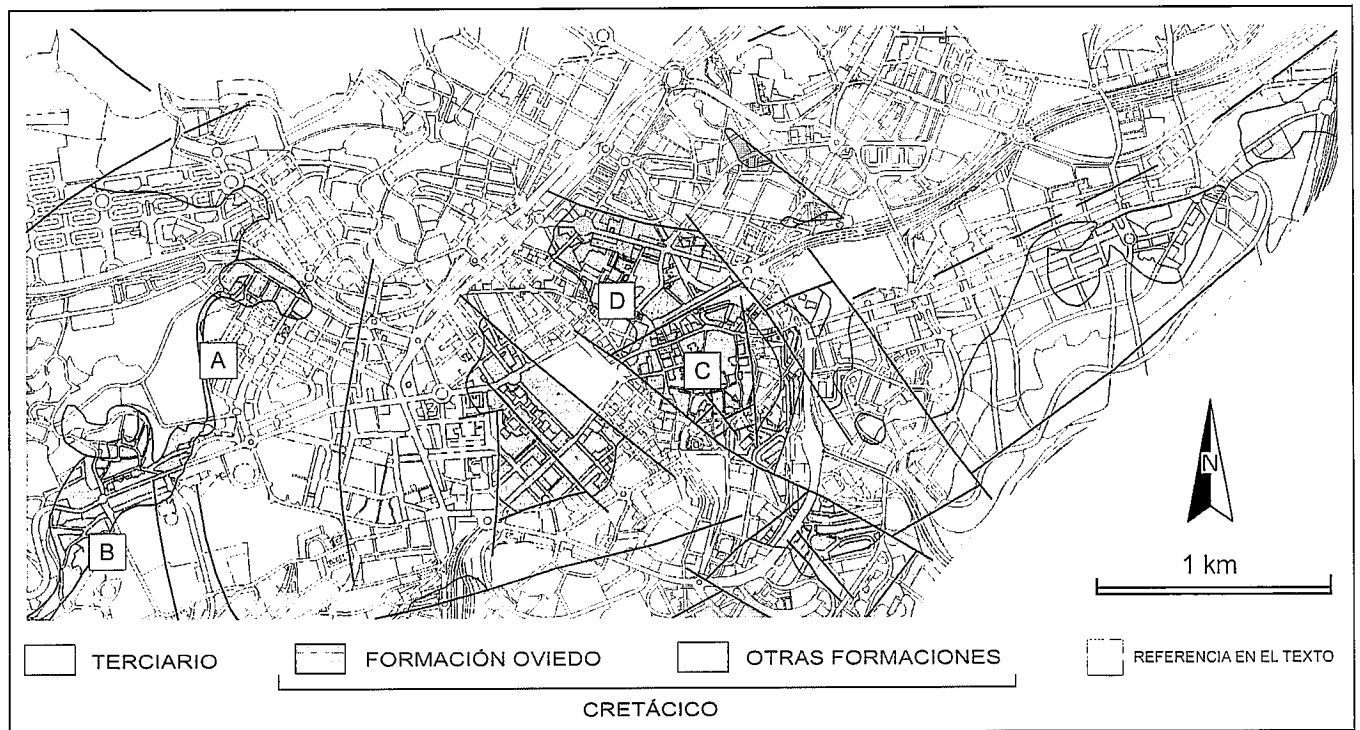
Fig. 1.- Esquema geológico mostrando los afloramientos de la Fm. Oviedo y las zonas referenciadas en el texto

Fig. 1.- Geological scheme showing Oviedo Fm. Outcrops and zones indexed in the text

La ciudad de Oviedo está construida mayoritariamente sobre materiales del Terciario (Eoceno superior-Oligoceno) y del Cretácico Superior (Fig. 1). Estos últimos están constituidos por unas calizas pertenecientes a la Formación Oviedo (Olima, 1994; Gutiérrez Claverol y Torres, 1995; García-Ramos y Gutiérrez Claverol, 1995; González Fernández, 2001; González Fernández *et al.*, 2004).

Se ha localizado dentro de la Fm. Oviedo una fenomenología kárstica de cierta entidad (véase el ejemplo de la Fig. 2) en los barrios de La Ería (A en Fig. 1) y El Cristo (B en Fig. 1).

En el casco viejo de Oviedo (C en Fig. 1) existen pozos artesianos emplazados sobre las calizas de la Fm. Oviedo –con aguas mineralizadas cálcicas–, destacando por su antigüedad los del claustro del Monasterio de San Pelayo, Museo Arqueológico y Palacio Arzobispal. Durante la Guerra Civil española se tuvieron que habilitar en Oviedo diversos pozos antiguos, que estaban abandonados y cegados (llegaron a estar en servicio 63 fuentes y pozos), a fin de paliar la gravísima carencia hídrica que sufrió la población.

Existe un precedente a este respecto en la construcción de un aparcamiento subterráneo en la plaza de Longoria Carbajal (D en Fig. 1). Debido a una errónea interpretación de los sondeos de re-

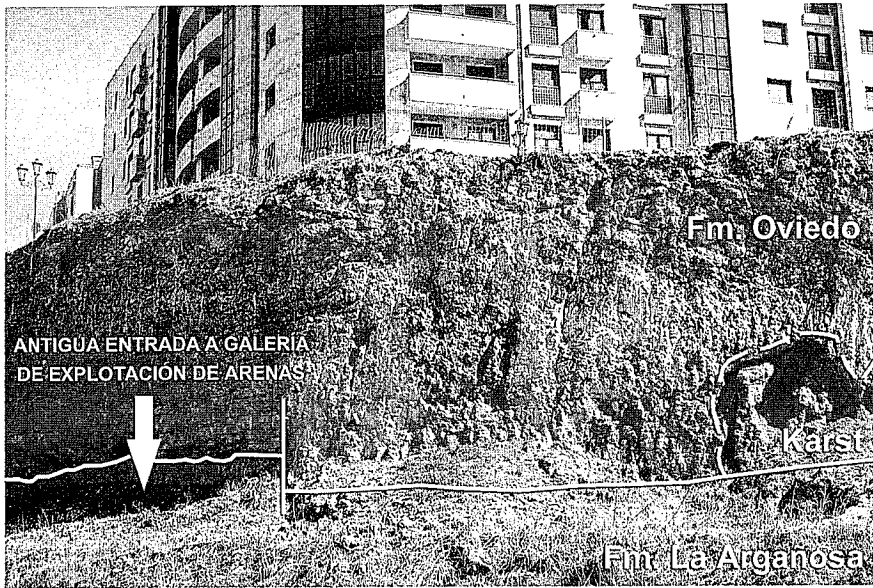
Fig. 2.- Talud en La Ería donde se observan evidencias kársticas en el contacto entre las dos formaciones (A en Fig. 1)

Fig. 2.- Bank in La Ería where karstification evidences are observed in the contact among both formations (A at Fig. 1)

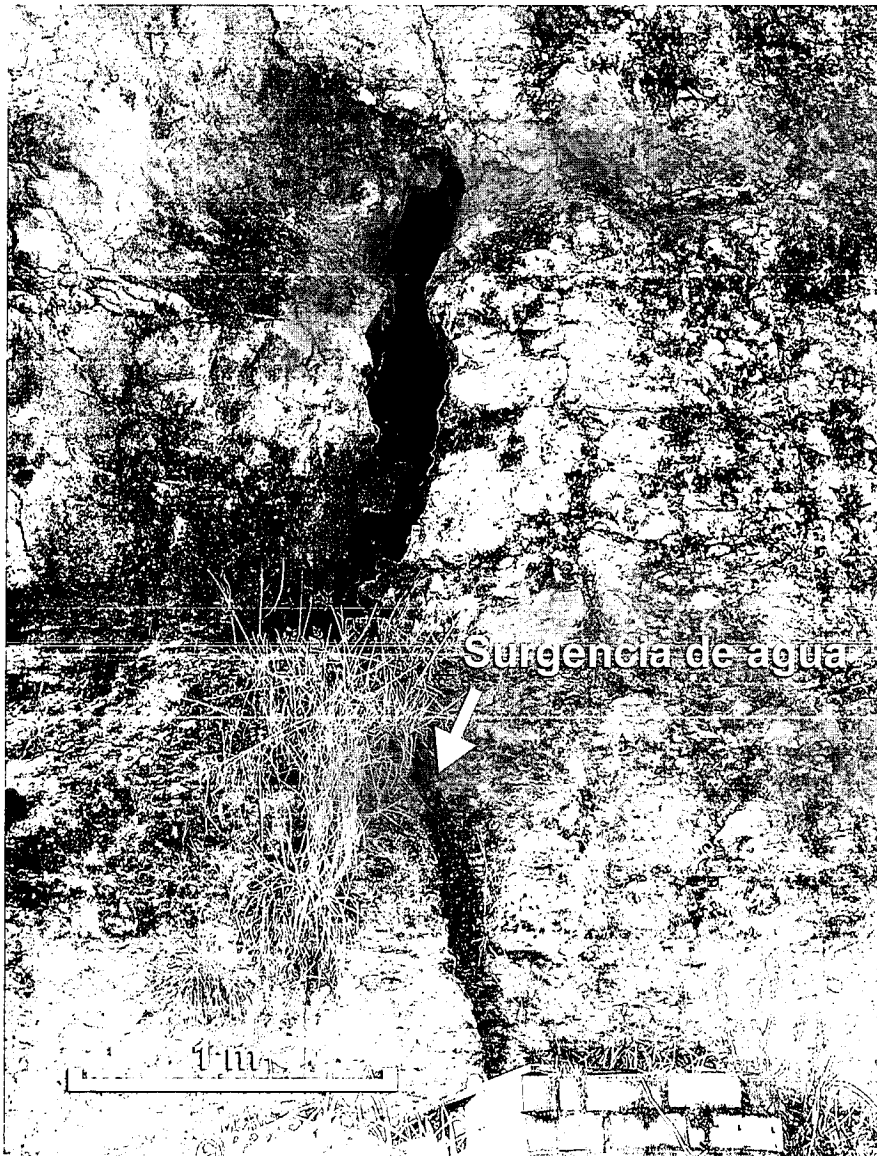
Fig. 4.- Drenaje de las calizas de la Fm. Oviedo en La Ería (A en Fig. 1)

Fig. 4.- Drainage of Oviedo Limestones Fm. at La Ería area (A at Fig. 1)

sótanos cuyo quimismo no parece relacionar este agua con la red de abastecimiento general. También se observan estos drenajes en La Ería (inmediaciones del "Nuevo Tartiere"), donde el agua mana periódicamente de las calizas cretácicas (Fig. 4). Este agua subterránea implica inundaciones de sótanos y el necesario bombeo de la misma.
