Cambios geomorfológicos en ríos en roca tras inundaciones de baja frecuencia (Río Girona, Alicante)

Geomorphological changes in bedrock rivers in relation to low frequency floods (Girona River, Alicante)

J.A. Ortega y G. Garzón

Geogaceta, 44 (2008), 171-174

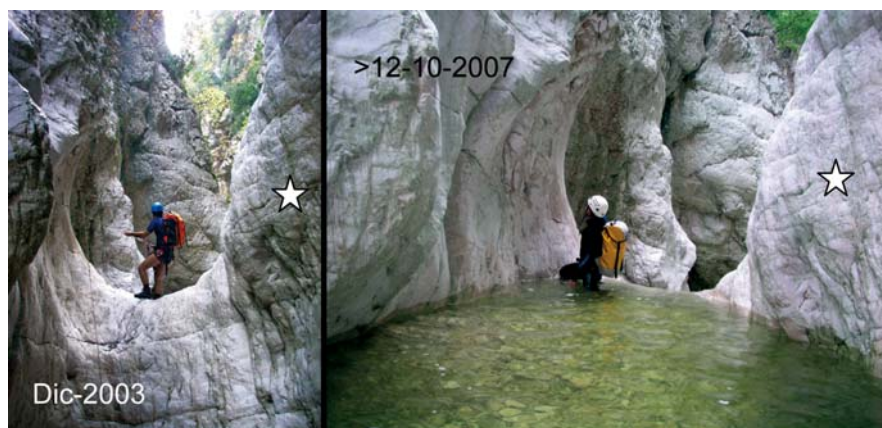
Fig. 5. Cambios geomorfológicos en el tramo de marmitas. La estrella localiza el mismo lugar en ambas fotografías.

Fig. 5. Morphological changes on potholed reach. Star points are at the same site both pictures.

tramo de marmitas (3) en forma de relleños que en ocasiones superan los 4 m de espesor (Fig. 5). Parte del material sólido procedente de estos tramos fue arrastrado y depositado fuera del tramo en roca estudiado, en la zona baja de la cuenca cuando el río Girona deja los estrechos, pero también encontramos grandes acumulaciones de barras en la cubeta tectónica de Vall d'Ebo, aguas arriba de la Garganta del Infierno, procedentes de la zona de cabecera, también en roca y se depositan donde la pendiente disminuye. Es en esta zona donde se produjo un arrastre masivo de cañas que recubrían el fondo del valle y que se arrastraron hasta la desembocadura en el mar, formando allí acumulaciones de varios metros de espesor y de las que han quedado restos a lo largo de todo el curso del río Girona.
