Las playas cementadas del “Antropoceno” de Bizkaia, País Vasco: origen y degradación

The “Anthropocene” beach-rocks of Bizkaia, Basque Country: origin and degradation

Geogaceta, 57 (2015), 123-126.
ISSN (versión impresa): 0213-683X
ISSN (Internet): 2173-6545

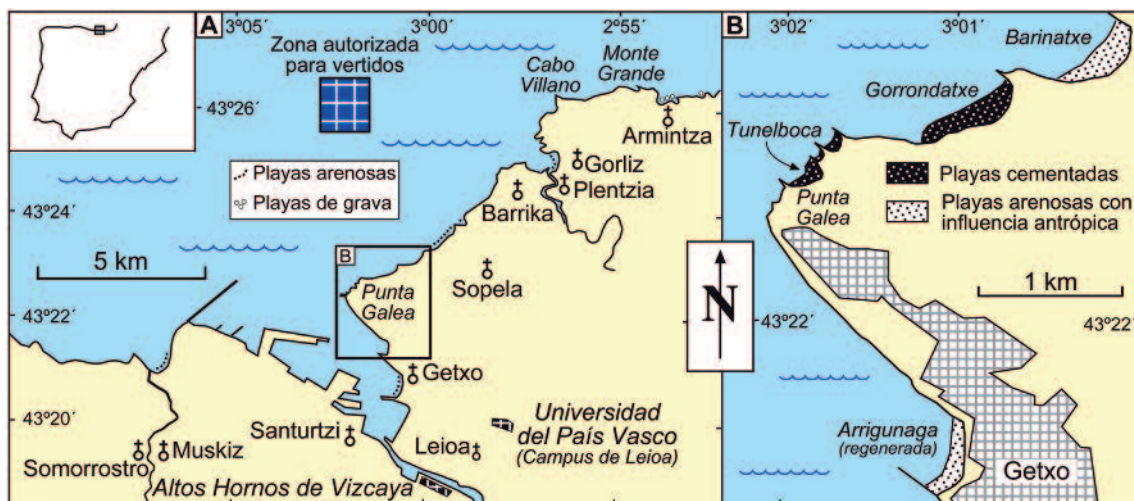
Fig. 1.- A) Mapa general de una parte del litoral de Bizkaia, con indicación de localidades y playas citadas en el texto y de la zona autorizada para vertidos. B) Localización de las playas cementadas o con influencias antrópicas.

Fig. 1.- A) General map of part of the coastal zone of the province of Bizkaia, with indication of localities and beaches mentioned in the text and of the authorized dumping area. B) Location of cemented beaches or with anthropogenic influences.

complementar tales trabajos con nuevos datos y observaciones, principal aunque no únicamente realizadas en la playa de Tunelboca (Fig. 1).

Los sedimentos de playa siempre se alojan en entrantes de la costa, principalmente en la parte externa de estuarios (p. ej., Somorrostro-Muskiz, Ría de Bilbao, o Ría de Plentzia, Fig. 1A), pero también al fondo de calas y ensenadas controladas por factores litológicos y/o estructurales. El volumen de las acumulaciones de playa y la composición de las mismas depende, entre otros factores, de las dimensiones y orientación de los entrantes costeros. Así, los arenales más extensos se ubican en los estuarios, y están formados mayoritaria o exclusivamente por arenas bioclásticas aportadas por la corriente de *longshore* (Cruz-Sanjulián *et al.*, 1984). Este es el caso también de las playas situadas en calas y ensenadas de dimensiones medias o grandes como las de Barinatxe o las del municipio de Sopela (Figs. 1A y B), que están abiertas al NW. En contraste, en ensenadas como la de Arminza, abiertas al N y protegidas de la corriente de *longshore* por el Cabo Villano y el resalte de Monte Grande, las acumulaciones de playa son modestas y están constituidas casi exclusivamente por depósitos derivados de los acantilados (Fig. 1A). Hay datos que sugieren que, previamente al vertido de materiales industriales, éste debió ser también el caso de las playas de Tunelboca y adyacentes (Fig. 1B), bien por sus modestas dimensiones o porque no recibían sedimentos movidos por la corriente de *longshore*, que probablemente quedaban atrapados en la parte externa de la vecina Ría de Bilbao (Fig. 1).

Destinada a la producción de acero, la empresa Altos Hornos de Vizcaya se estableció en el año 1902 en la margen izquierda de la Ría del Nervión (Fig. 1A) y, desde entonces hasta 1966 estuvo lanzando al mar mediante gánguiles las escorias de fundición y otros materiales de desecho. Estimaciones del volumen de tales vertidos oscilan entre 24 y 30 millones de toneladas (Aizpiri, 1983; Goitia Blanco, 2012). Según Azti Tecnalia (2006) la zona autorizada para los vertidos se situaba a unos 5 km mar adentro y a una profundidad de entre 62 y 80 m (Fig. 1A). Sin embargo, testimonios recogidos por Aizpiri (1983) y Goitia Blanco (2012) concuerdan en señalar que éstos solían realizarse antes de llegar a dicha zona, quedando a veces bajo la influencia del oleaje. El grueso de los vertidos permanece en la plataforma marina (Azti Tecnalia, 2006; Astibia 2012), pero una fracción significativa fue arrastrada al litoral por corrientes de oleaje. Los mismos testimonios relatan que la consolidación de los depósitos industriales llegados a las playas era relativamente rápida. En Tunelboca descansan directamente sobre estratos eocenos plegados, prueba de que en dicha playa previamente no existían, o eran muy escasos, los depósitos bioclásticos traídos por la corriente de *longshore*. Sondeos someros, sin embargo, han demos-

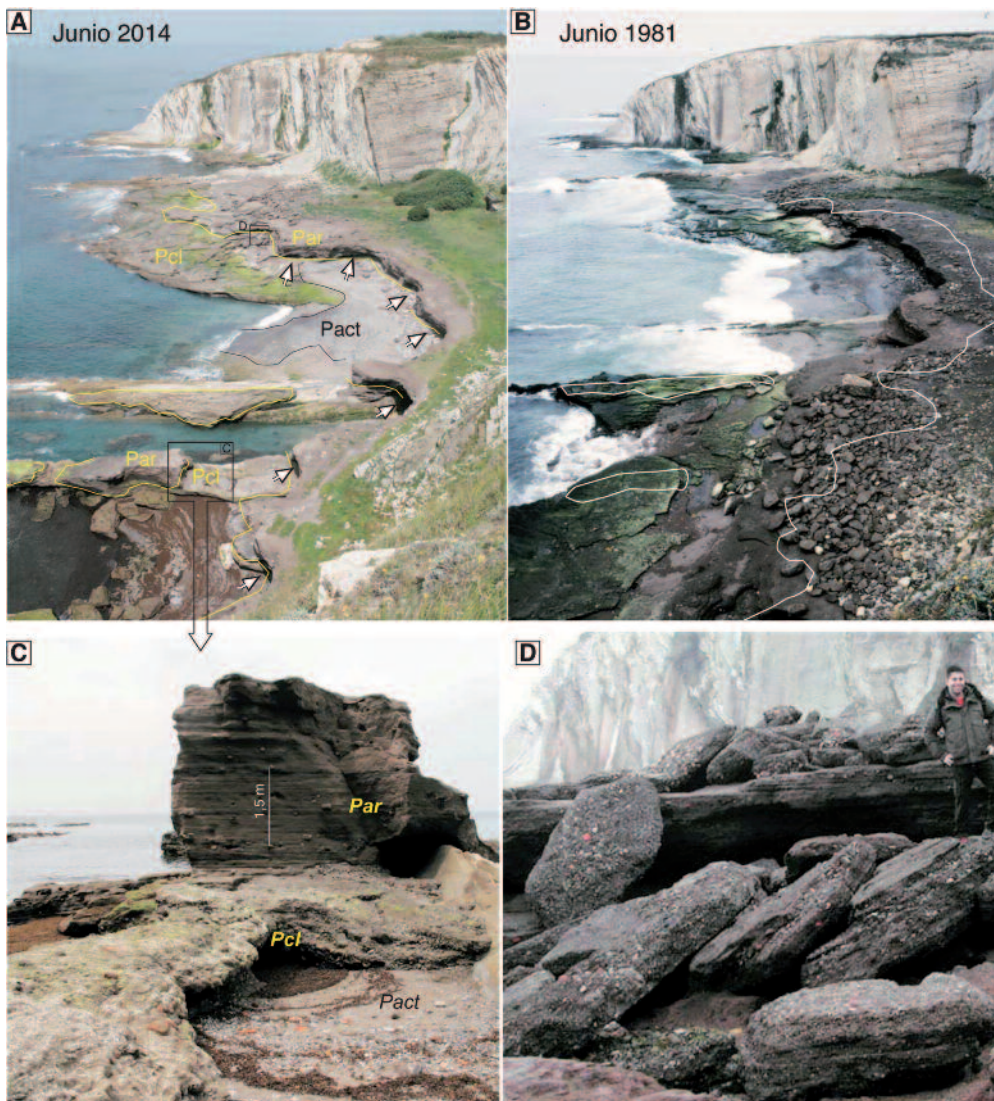
Fig. 2.- A y B) Imágenes reciente y sub-reciente de la playa de Tunelboca, tomadas desde aproximadamente la misma posición. La línea blanca en la imagen de 1981 indica la posición del frente erosivo de la playa arenosa en 2014. Pcl, Playa conglomerática; Par, playa arenosa; Pact, Playa actual. Las flechas blancas en A señalan cuevas y oquedades al pie de la playa arenosa. C) Detalle de la playa de Tunelboca -localización en B-, que muestra el brusco contacto entre ambas playas. D) Ejemplo de bloques tabulares imbricados, arrancados de la playa cementada por oleaje de tormenta.

Fig. 2.- A and B) Recent and sub-recent images of the Tunelboca beach, taken from a similar position. The white line in the 1981 image indicates the position of the erosional front of the sandy beach in 2014. Pcl, conglomeratic beach; Par, sandy beach; Pact, current beach. The white arrows in A indicate caves and cavities at the foot of the sandy beach. C) Detail of the Tunelboca beach -location on B-, showing the sharp contact between the two beaches. D) Example of imbricated tabular blocks pulled out from the conglomeratic beach by storm waves.

La estratigrafía de los depósitos cementados es relativamente compleja, y varía de unas playas a otras. Se reconocen sin embargo dos conjuntos mayores, con diferente composición litológica y grado de cementación, que a los efectos de este artículo se han denominado playa conglomerática y playa arenosa (Fig. 2A, B y C). La primera está dominada por fragmentos de tamaño decimétrico de escorias, ladrillos refractarios y del sustrato eoceno, fragmentos que son escasos y dispersos en la playa arenosa, que está mayoritariamente formada por areniscas (Fig. 2C). Los depósitos de ambas playas muestran rasgos típicos de ambiente de *foreshore*, incluyendo segregación de cantos, laminaciones paralelas en *sets* limitados por

superficies erosivas, y una estratificación general suavemente inclinada bien hacia el mar o hacia tierra (Fig. 2A y B). Más significativo, la playa conglomerática aparece fuertemente cementada, en tanto la cementación de la playa arenosa es sólo parcial, y puede desagregarse con relativa facilidad.

En ambas playas se constata estadísticamente una disminución granulométrica hacia tierra, y es posible que exista cierta interdigitación entre ambas. No obstante, en varios perfiles verticales el contacto entre las mismas es brusco (Fig. 2C), y en otros claramente erosivo, hechos que sugieren diferentes periodos de acumulación para el grueso de los depósitos de cada playa. Goitia Blanco (2012) sugiere que la menor granulometría de la playa arenosa pudiera estar relacionado con la introducción de un sistema de microfracturación de los residuos antes de su transporte y vertido.

La erosión de la playa conglomerática está claramente condicionada por su fuerte cementación. De esta forma, el mecanismo principal es el arranque de bloques tabulares de dimensiones métricas (Fig. 2), verosímilmente durante grandes tormentas o galernas. En efecto, dichos bloques, fueron levantados y arrojados a la parte alta de la playa, y con frecuencia aparecen imbricados (Fig. 1D), procesos

La erosión de la playa arenosa es diferente, y tiene lugar en tres fases. En primer lugar, el oleaje excava oquedades y cuevas en su base, a veces de varios metros de profundidad (Fig. 2A y B). La segunda fase se concreta en el eventual colapso de los techos de las cuevas, con creación de escarpes verticales. La tercera fase consiste en la paulatina desagregación de los bloques colapsados, que da paso a un nuevo ciclo de erosión.

La comparación de las figuras 2A y 2B sugiere que, al menos hasta 1981, la erosión de la playa conglomerática fue muy intensa, como lo prueban los extensos campos de bloques tabulares imbricados visibles en la correspondiente imagen. El proceso, sin embargo, parece haberse ralentizado desde entonces, probablemente por el desmantelamiento casi completo de la parte alta de la playa conglomerática. Por el contrario, es evidente que la erosión de la playa arenosa permanece activa, como lo demuestran tanto el retroceso generalizado del escarpe vertical que la limita como las numerosas cuevas que jalonan la base del mismo, claro anuncio de futuros colapsos (Fig. 2A).

Si las actuales tasas de erosión se mantienen es previsible que las playas arenosas sean eliminadas en 2 o 3 décadas. Sin embargo, y salvo que se opte por su extracción mecánica, porciones significativas de las playas conglomeráticas quedarán preservadas, dado que los propios sedimentos generados por los procesos erosivos arriba citados, y/o los aportados por la corriente de *longshore*, o incluso los introducidos artificialmente, las están recubriendo y protegiendo (Fig. 2A).
